Ältere Geräte prüfen

# Asbest in Wärme- und Trockenschränken

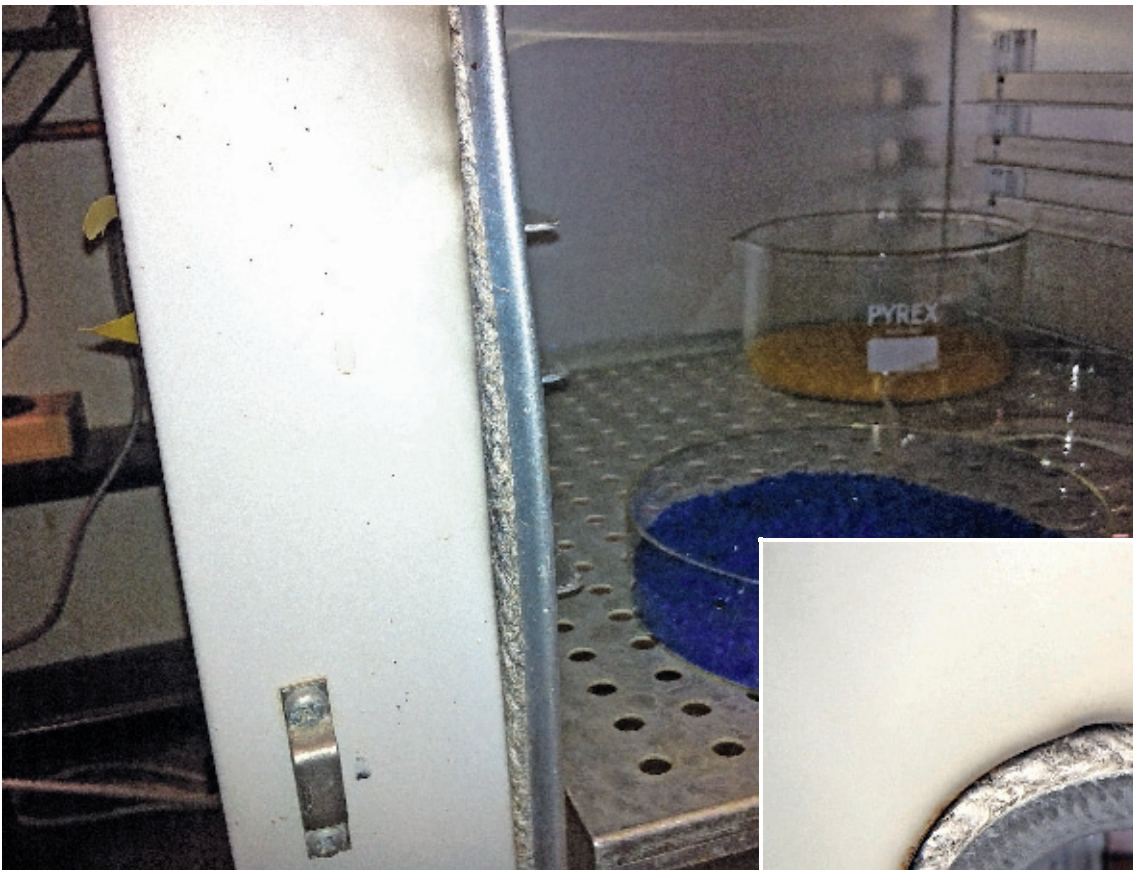
Abb.1: Trockenschrank mit asbesthaltiger Schnur als Isolierung. Das Detailbild zeigt erkennbare Beschädigungen der asbesthaltigen Schnur.

In Apotheken, human-, zahn- und tiermedizinischen Praxen, Kliniken und medizinischen Laboratorien sind teils noch Trockenschränke mit einer asbesthaltigen Isolierung in Betrieb. Sie kommen als Wärme- oder Brutschränke beziehungsweise Inkubatoren zum Einsatz. Asbestschnüre können sich direkt sichtbar im Türbereich des Gehäuses oder auch an der Innenseite der Tür befinden (siehe Abb. 1). In einigen Modellen können auch Asbest-Platten verbaut worden sein.

Durch mechanische Belastung beim Öffnen und Schließen der Tür oder bei Stößen, durch Temperaturbelastung von bis zu 300°C und durch Alterungsprozesse

kann die Isolierung beschädigt werden. Das kann zu einer geringfügigen Freisetzung von Asbestfasern in die Raumluft führen. Ein höheres Risiko ergibt sich für Personen, die bei unsachgemäßen Reparaturen, einem Gerätebrand, einer anderweitigen schweren Beschädigung oder bei der Entsorgung unwissentlich mit Asbest in Kontakt kommen.
